Datum: 25-03-2021 / AUTEUR: KAM Infra

## Borgingsbout valt uit kop van de makelaar

**Gevaarlijke situatie op 12 maart 2021**

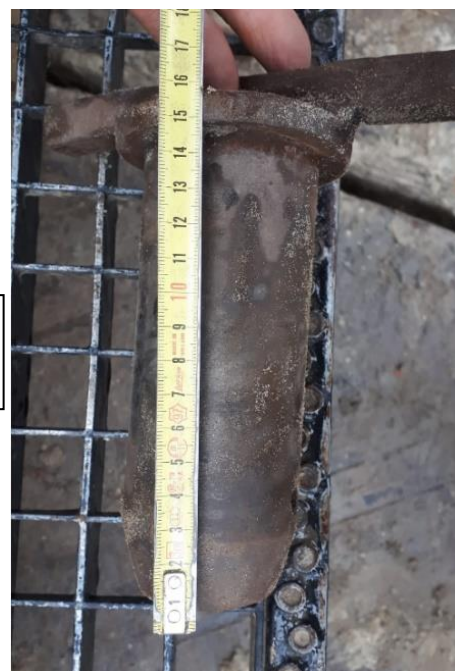
In de kop van de makelaar zit een schijvenpakket. Deze pen (zie foto) is samen met 3 andere pennen aan de makelaar gemonteerd. De pennen zijn ieder geborgd middels splitpennen.

Door het heien en trillen van de ringvibrator is de splitpen, die zorgt voor de borging van de pen, losgetrild. Hierdoor kon de bout loskomen en is deze 37 meter naar beneden gevallen op een dragline schot.

Wanneer hier iemand onder had gestaan had het heel anders af kunnen lopen; bijvoorbeeld botbreuken / kneuzingen en mogelijk nog erger.

Foto van de betreffende losgekomen bout. Deze is 16 cm lang en weegt circa 1.5 kg.

- De werkzaamheden zijn stil gelegd;
- Met behulp van een hoogwerker is de pen opnieuw gemonteerd in de kop van de kraan;
- Tevens is de kraan nagelopen op eventuele gevolg schade.

- Delen en bespreken van het incident binnen het project en IP om de lessons learned te delen;
- Delen incident binnen de funderingsbranche / ketenpartners;
- Houd een veilige afstand van een funderingskraan;
- Kijk bij elke mobilisatie of er geen bijzonderheden zijn in de kop van de heistelling;
- Blijf altijd naar boven kijken bij beweging van een heismachine;
- Draag altijd de verplichte PBM zoals omschreven in de risico inventarisatie, waaronder de veiligheidshelm;
- Controleer de werking van de splitpen bij iedere opbouw. Vervang deze regelmatig. (Door de aard van het werk (veel trillingen/klappen) worden de splitpenen zwaar belast en zijn ze eerder aan vervanging toe. Overigens is deze splitpen niet meer teruggevonden dus hebben we niet kunnen constateren waaraan hij is bezweken).

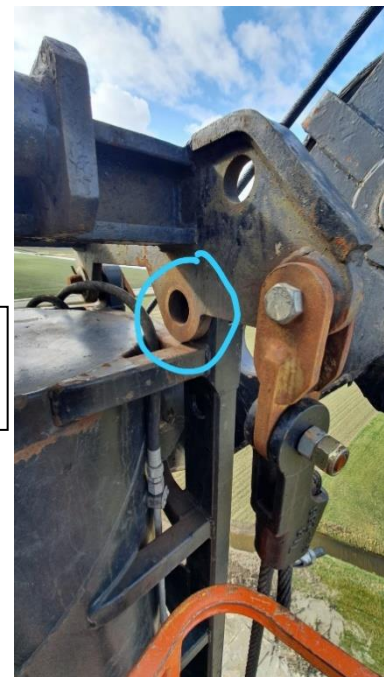
Foto genomen vanuit liftbak boven in de stelling. Uit de blauw omcirkelde locatie is de bout losgetrild.
